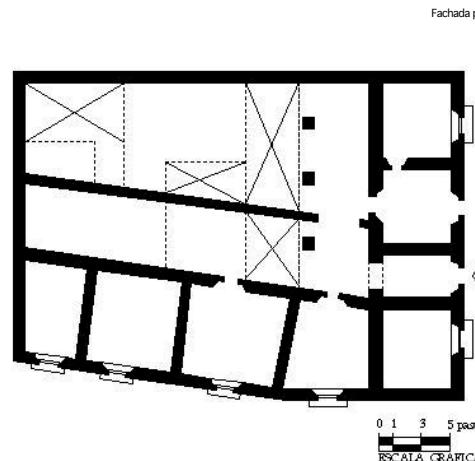
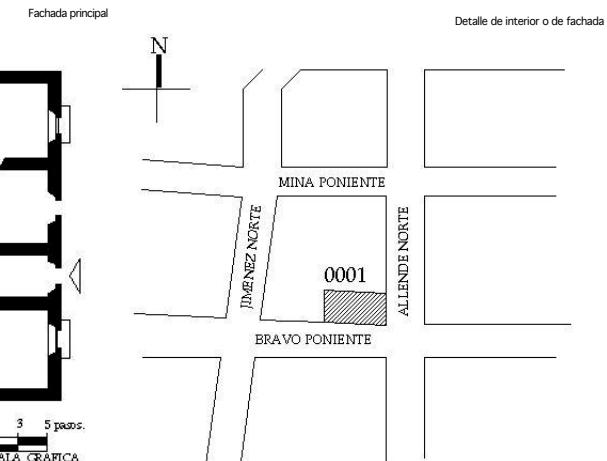
Inmueble en esquina, por la calle de Allende se abren cuatro vanos, dos de ventana y dos de acceso, el tercer vano de izquierda a derecha se observa que era ventana ahora funciona como acceso, por la calle Bravo existen cuatro vanos de ventana, en esta fachada son de cerramiento recto, las ventanas tienen protecciones de fierro correspondientes a la época de construcción de la casa, corre por ambas fachadas un guardapolvo rugoso en color azul, este color se presenta en torno de los vanos a manera de marcos. El partido arquitectónico es de forma cuadrada, se accede por el segundo vano de izquierda a derecha a través de un zaguán con arco de medio punto con impostas molduradas, tiene una reja de hierro, su cubierta es inclinada a una agua de ladrillo y terrado, los pisos son de mosaico, el aplanado en muros es de cemento, las instalaciones son aparentes sustentados con accesorios de porcelana, el interior denota un buen estado de conservación, presenta agregados en el patio, la carpintería en vanos exteriores es de la época. Su estado de conservación en general es bueno.

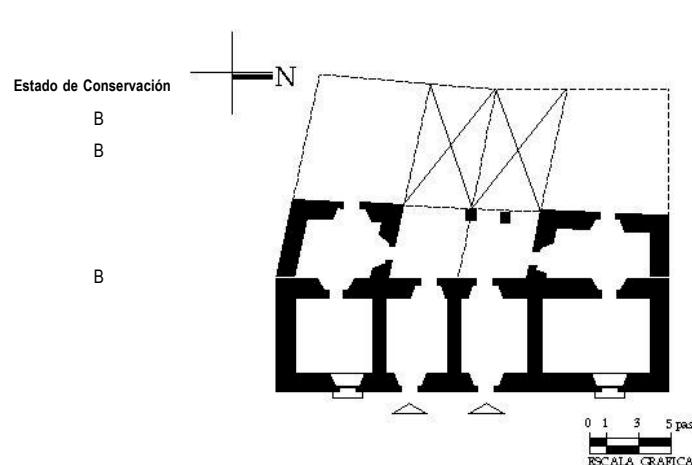
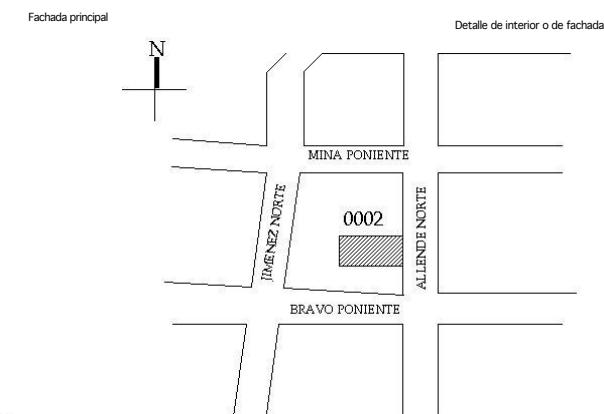
Inmueble orientado al este. Se abren en fachada cuatro vanos dos de ventana que flanquean a dos accesos todos de cerramiento recto, las ventanas tienen repisas y protecciones de hierro. El partido arquitectónico es fraccionado en dos siendo la parte izquierda dedicada a comercio y habitación y la derecha solamente a habitación, las crujías se disponen al sur y al este del patio, el portal interior con que cuenta es sustentado por pilares cuadrados, su cubierta es de ladrillo y terrado, los pisos son de mosaico, las cubiertas se encuentran reforzadas con viguetas de acero. El inmueble denota un buen estado de conservación.

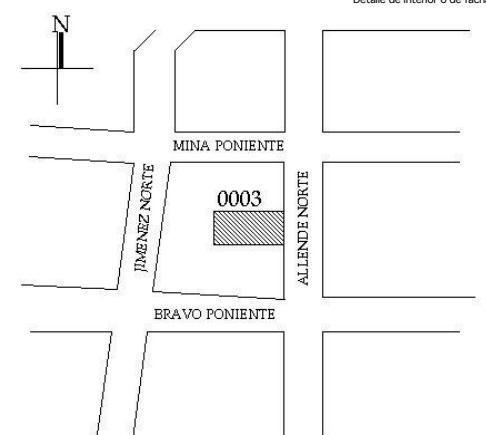
Fachada principal

No hubo acceso. En fachada se abren cuatro vanos, tres de acceso y una ventana, la última ventana de izquierda a derecha y protección de herrería, todos los vanos tienen cerramiento recto, el segundo vano de izquierda a derecha es un portón para dar acceso a vehículos, los vanos conservan carpintería de la época, por los colores de la fachada aparenta que el inmueble se encuentra fraccionado en dos, a la izquierda predomina el color crema y a la derecha el color naranja, el aplanado presenta desprendimientos, se logró observar que los muros son de adobe de un ancho aproximado de 0.65 mts. denotando un buen estado de conservación.

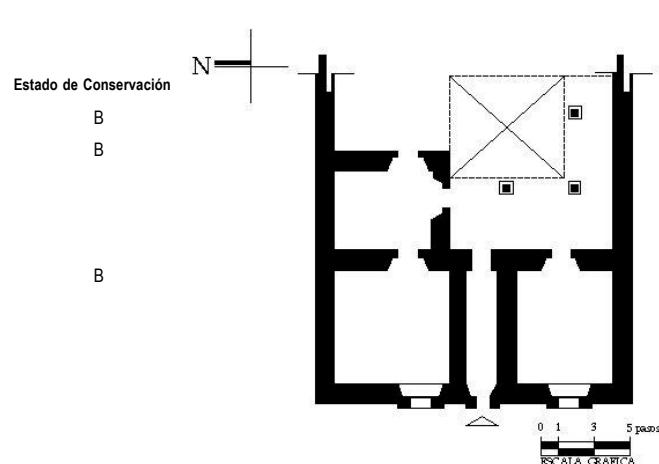
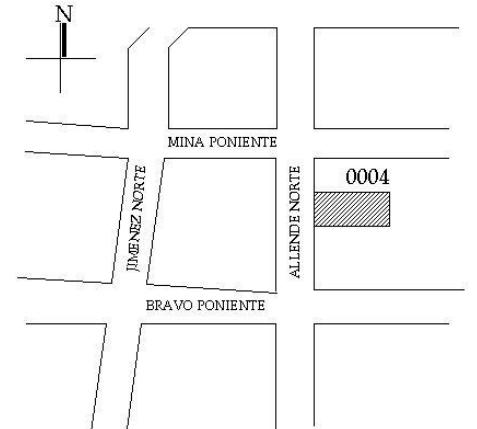
Fachada principal

Inmueble orientado al oeste, se tuvo acceso parcial, la fachada está conformada por dos vanos para ventana con marco de aplanado, repisa, cornisuelo superior y enrejado de tipo forjado, al centro de éstas un acceso de forma rectangular con marco similar al anterior, todos los vanos conservan carpintería en buen estado de conservación, en el pretil delimita cornisa. La construcción conserva sólo la crujía frontal a la calle que es de planta arquitectónica rectangular con cubiertas de viguería y ladrillo, un zaguán central con arco de medio punto sobre pilas comunica con un pórtico interior, éste sobre elementos verticales de concreto armado, un patio cuadrangular frente a él está cubierto con lámina transparente de fibra de vidrio, en torno de éste se han erguido construcciones contemporáneas. Los pisos son de mosaico de fabricación reciente, la fachada presenta deterioros en aplanados con desprendimientos menores de material.

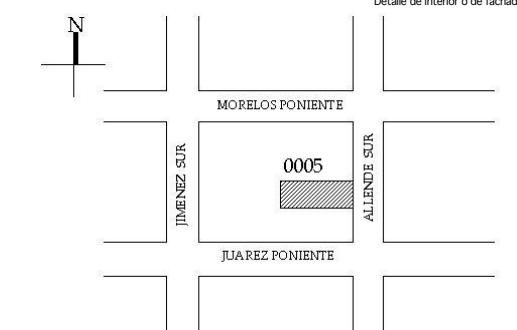
Fachada principal

No se tuvo acceso, inmueble cerrado. La fachada de la construcción está integrada por tres vanos para ventana y uno de acceso, todos con marco de aplanado de forma rectangular, carpintería y enrejado de tipo forjado en ventanas en donde además se conservan repisas de cantería, el acceso tiene herrería contemporánea. El acabado de la fachada es aplanado con piezas rectangulares en relieve imitando el estibado de forma cuatrapedada de un muro de tabique, en la parte inferior corre un guardapolvo de aplanado, mientras que en el pretil delimita un cornisuelo de tabique y ladrillo, el estado de conservación de la fachada es bueno.

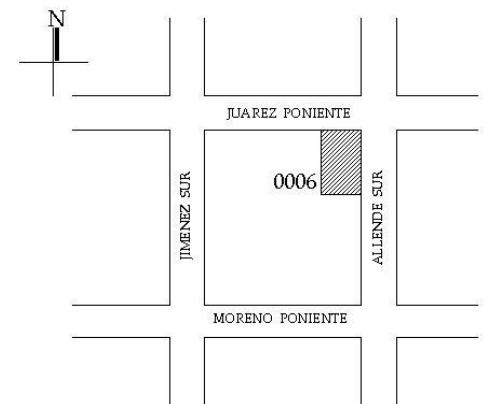
Fachada principal

No se permitió el acceso. Inmueble en esquina. La fachada principal de la edificación hacia la calle Allende Sur está conformada por tres vanos de acceso y dos para ventana con marco y arco escarzano con clave, existen dos vanos más de hechura contemporánea, uno de acceso a cochera y el otro de ventana, ambos con características semejantes a los originales, excepto en su proporción. La fachada hacia Juárez Poniente con un vano de acceso y otra para ventana con las mismas características de la fachada principal, en el pretil delimita perimetralmente por ambas fachadas un cornisuelo de tabique con ladrillo, mientras que de la misma forma por la parte inferior corre un guardapolvo de piedra aparente. En el comercio de la esquina se observaron cubiertas de viguería y ladrillo, los pisos son de cemento pulido. El estado de conservación es bueno.

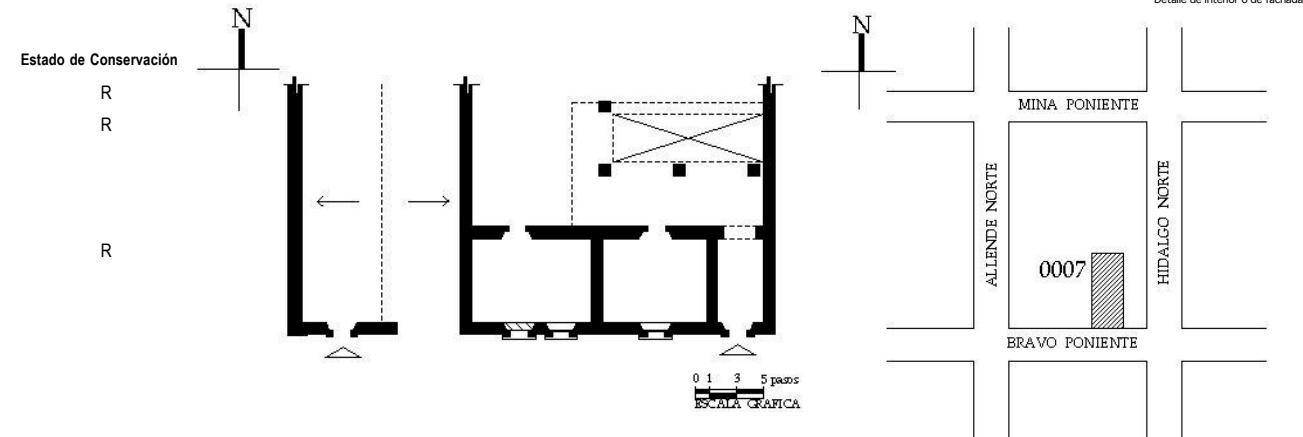
Acceso parcial. Se abren en fachada cinco vanos, dos de ventana y tres de acceso, se encuentra alterado el segundo de izquierda a derecha que ha sido ampliado en sus dimensiones para dar paso a vehículos, el primer vano de acceso y las dos ventanas tienen marcos de ladrillo aparente y cornisuelo curvo, las ventanas con repisa y herrería, se observa un vano tapiado conservando sus marcos y repisa, corre por la fachada un guardapolvo en color rojo, el inmueble es rematado por una cornisa de ladrillo, el paramento en el que se encuentran los dos primeros vanos termina con muro piñón sustentando cubierta a dos aguas. El partido arquitectónico se conserva en la primer crujía, el zaguán por el que se accede al interior tiene arco de medio punto, y una reja de fierro. En el patio se observan demasiados agregados, los pisos son de mosaico, los aplanados se encuentran en buen estado.

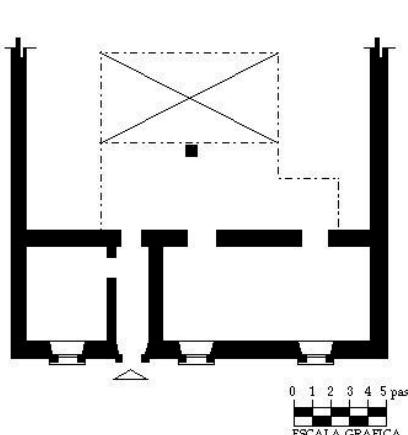
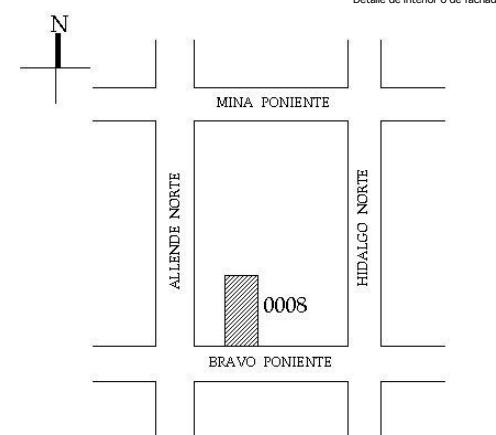
Fachada principal

Inmueble orientado al sur. Se abren en fachada cuatro vanos tres de ventana con marcos y repisa recubiertos de aplanado en color café y protecciones de fierro, todos los vanos con cerramiento recto, el acceso es a través de un zaguán en cuyo vano interior existe una reja de fierro. El partido arquitectónico original es conservado en la primer crujía, en el interior existen construcciones de tabique y cubierta de losa de concreto, la cubierta en la primer crujía izquierda al zaguán es con cielo de manta, los pisos son de mosaico, los aplanados se mantienen en buen estado, la carpintería en vanos corresponde a la de la época de construcción de la casa.

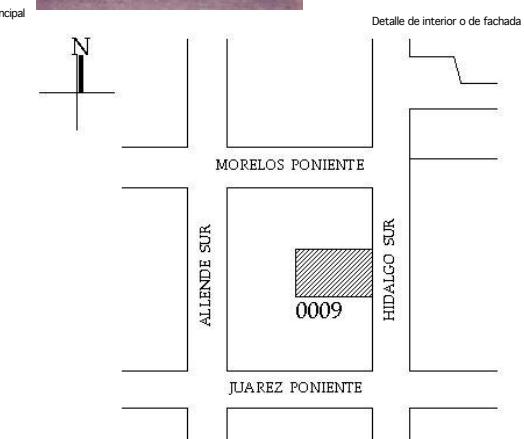
Fachada principal

No hubo acceso, inmueble cerrado. La construcción con fachada al oriente, presenta cuatro vanos de acceso a comercio de forma rectangular y marco de aplanado, dicho marco dibuja forma de arco escarzano en su contorno exterior, el paramento de la fachada en general con formas rectangulares en relieve dispuestas en forma cuatrapedada simulando el estibado de un muro de tabique, en la parte inferior corre un guardapolvo que junto con los marcos de los vanos se hallan pintados al aceite en color café, en el pretil delimita la fachada un cornisuelo de tabique y ladrillo pintado similar al guardapolvo. Los vanos conservan carpintería en buen estado de conservación.

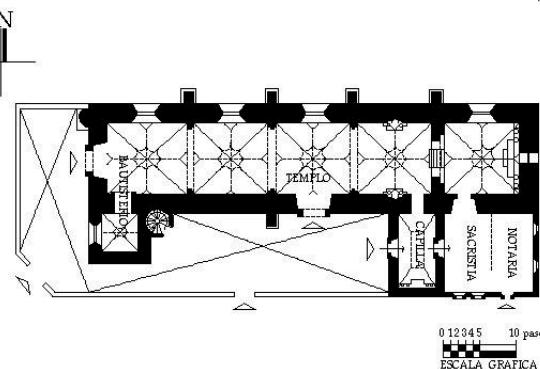
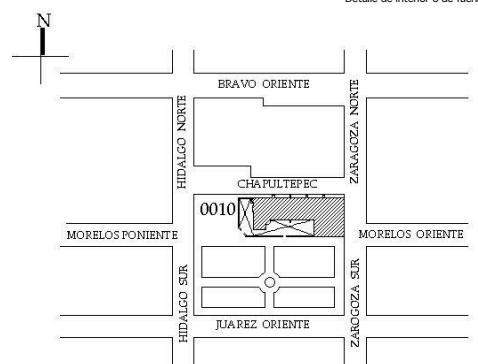
Fachada principal

Conjunto integrado por el templo de " Santiago Compostela ", casa cural, y una capilla anexa en la que se venera a la " Virgen de Guadalupe ", se observaron intervenciones realizadas en el siglo pasado y mediados del presente, tal es el caso del atrio del templo que se encuentra delimitado por un muro mixtilíneo con enrejados construido en el año de 1958, la fachada principal del templo de la misma forma fue intervenida en el año de 1942 sin alterar la portada de cantería. ( Vid. fichas 0011, 0012 y 0013 ).

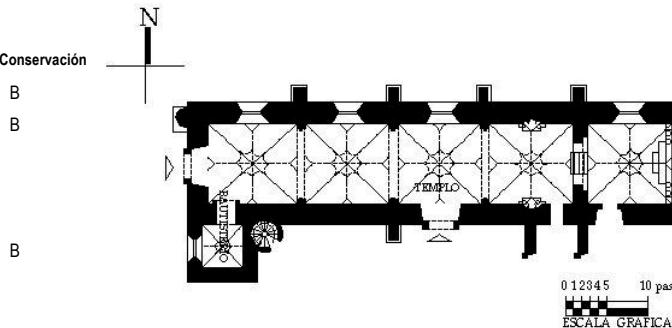
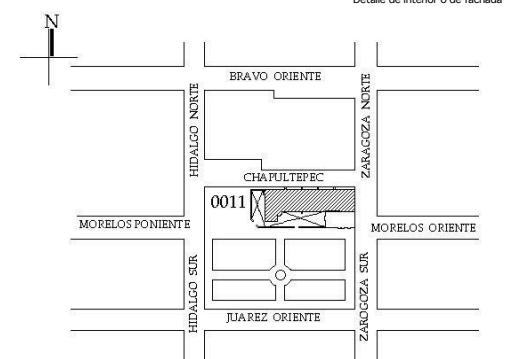
Fachada principal

Templo orientado al oeste, está delimitado por una barda atrial con enrejado, la portada del inmueble es de tres cuerpos en cantería, en el primero acceso con arco de medio punto sobre impostas y jambas flanqueados por pilastras de capitel corintio con fuste estriado, un cornisuelo, enjutas y friso con decorados florales, delimita cornisa, en el segundo cuerpo una ventana de coro de forma rectangular está flanqueada por pilastras, delimita un cornisuelo, en la parte superior un nicho con la escultura en cantería de la Virgen de Guadalupe, remata en el pretel un cornisuelo, ala izquierda de la portada un gruesa columna empotrada rematada por un pináculo se eleva hasta el pretel, en donde por su extremo derecho se asienta una torre campanario de dos cuerpos con cúpula de ladrillo y aplaniados de argamasa. La fachada lateral sur con contrafuertes de piedra aparente, dos ventanas con marco rectangular y un acceso lateral con portada de cantería de dos cuerpos, a lo largo del pretel se localizan desagües de tubería de fierro, la torre campanario alberga en su interior el bautisterio, éste iluminado por una ventana de forma rectangular con marco de cantería , un volumen cilíndrico entre la torre y el muro lateral sur contiene en su interior escaleras de caracol, la fachada norte con cuatro contrafuertes y cuatro ventanas con marco rectangular similar a los de la fachada sur. La planta arquitectónica es rectangular, las cubiertas son bóvedas de aristas con nervaduras sobre arcos torales y pilastras con columnas empotradas de fuste estriado y capitel acámono, sobre éstas una cornisa corre paralela a la nave en cada muro lateral. El altar mayor es de cantería de estilo neoclásico, mismo estilo que dos altares laterales, sólo que éstos con acabado de aplanado y pintura de aceite, a la derecha del presbiterio está el acceso a la sacristía, un rodapié de cantería cubre perimetralmente el interior la nave, los pisos son de loseta de granito. ( Vid. fichas 0010, 0012 y 0013 ).

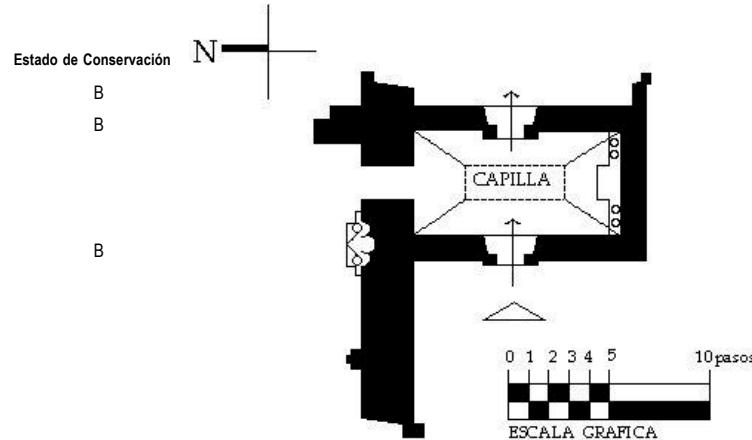
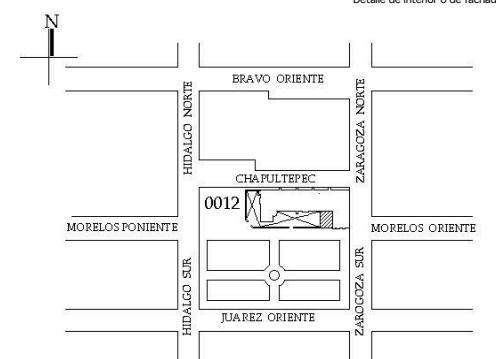
Fachada principal

El inmueble se comunica por su muro lateral norte con el templo de Santiago Compostela, de la misma forma por su muro lateral este con la sacristía y notaría, su fachada y acceso principal están orientados al oeste hacia el atrio del templo, dicho acceso es un vano con arco mixtilíneo sobre impostas y jambas enmarcado por un arco de medio punto con clave, las enjutas son decoradas por hojas de laurel en relieve. La planta arquitectónica es rectangular, su cubierta es abovedada de forma angular sobre un cornisamento de cantería con decorados florales, el altar es de cantería ubicado en el muro sur, sus características son neoclásicas, la imagen central que se venera es una imagen pintada al óleo sobre tela de " La Virgen de Guadalupe ". El acabado de paredes y plafón es aplanado con pintura vinílica color hueso, los pisos son de terrazo de granito. El estado de conservación es bueno. ( Vid. fichas 0010, 0011 y 0013 ).

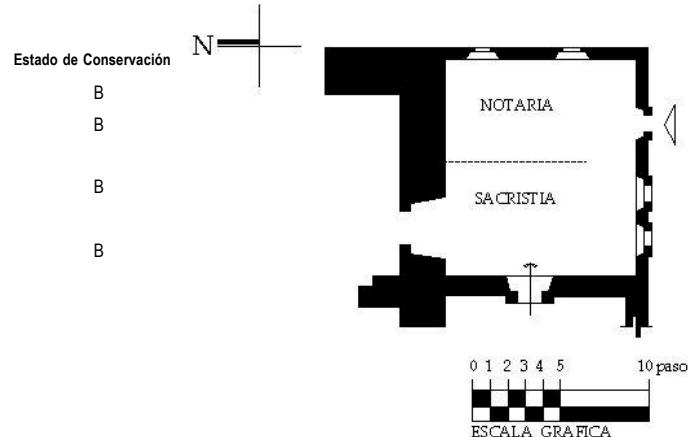
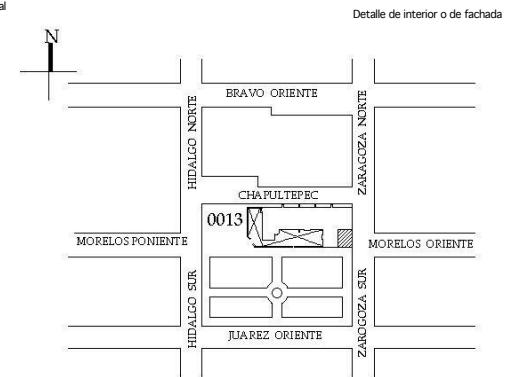
Fachada principal

La casa cural está ubicada en el segundo nivel del área que ocupa la sacristía y la notaría en planta baja, de donde comunica por su muro lateral norte con el templo y por el muro oeste con la capilla de Guadalupe, la fachada principal al sur presenta en primer nivel dos vanos para ventana y uno de acceso, en el segundo nivel dos ventanas con balcón de forma rectangular con marcos de cantería y clave en relieve, mientras que la fachada lateral al este presenta en primer nivel dos vanos de ventana y en el segundo dos para balcón de las mismas características que la fachada principal. La planta arquitectónica es rectangular, su entrepiso y cubierta son de vigueta de acero y ladrillo, los muros son de piedra, el acabado interior en muros y plafones es aplanado de yeso con pintura vinílica en color azul claro, los exteriores son aparentes, los pisos son de terrazo de granito de hechura contemporánea. ( Vid. fichas 0010, 0011 y 0012 ).

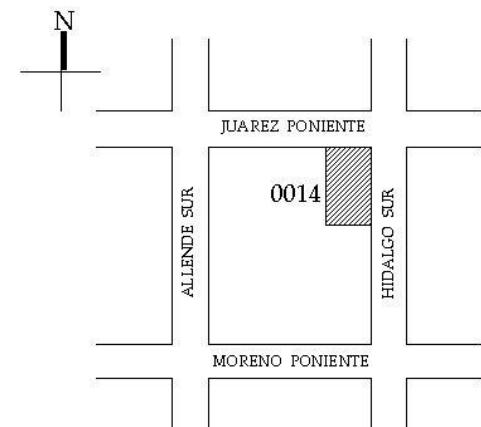
No se tuvo acceso, inmueble en esquina. La construcción utiliza la crujía frontal hacia la calle Hidalgo Sur como negocios subdivididos en tres partes, esta fachada esta compuesta por seis vanos de acceso, cinco de ellos con arco escarzano así como vanos para ventana utilizados como aparador de mercancía, se aprecia que originalmente solo cuatro vanos de acceso eran utilizados para comercio, estos tienen marco recubiertos de aplanado, arco escarzano y conservan carpintería en regular estado, una línea de ladrillo y tabique delimita perimetralmente ambas fachadas. La fachada hacia Juárez Pte. presenta tres vanos de acceso a comercio y de la misma forma pero de proporciones contemporáneas. Se pudo apreciar desde uno de los accesos de fachada principal la existencia de un patio central con pórticos sobre arcadas y pilas, los pisos son de cemento. El estado es bueno.

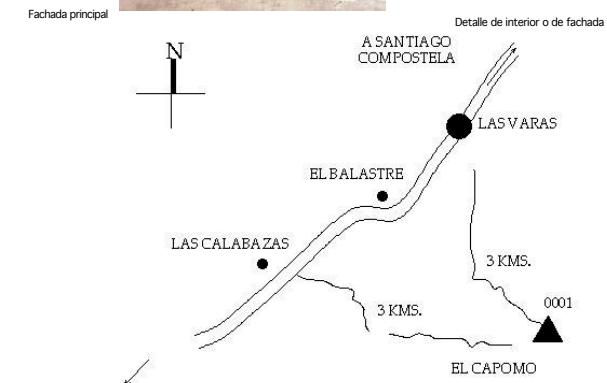
Inmueble orientado al sur, se abren en fachada dos vanos de acceso con cerramiento recto y dintel de madera, sus postigos son de cuatro hojas, se remata por el alero de la cubierta, el partido arquitectónico es de forma rectangular dividida en dos en forma longitudinal, la primer crujía es dividida transversalmente por un muro de tabique de construcción reciente, en la parte izquierda se observa un tapanco hecho de tablas y vigas de madera, los pisos son de cemento pulido, existen desprendimientos de aplanado en las partes superiores de los muros.
