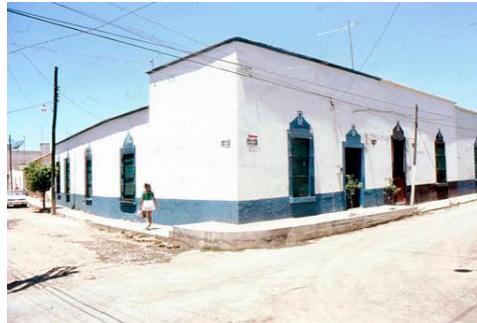
Inmueble en esquina, por la calle de Allende se abren cuatro vanos, dos de ventana y dos de acceso, el tercer vano de izquierda a derecha se observa que era ventana ahora funciona como acceso, por la calle Bravo existen cuatro vanos de ventana, en esta fachada son de cerramiento recto, las ventanas tienen protecciones de fierro correspondientes a la época de construcción de la casa, corre por ambas fachadas un guardapolvo rugoso en color azul, este color se presenta en torno de los vanos a manera de marcos. El partido arquitectónico es de forma cuadrada, se accede por el segundo vano de izquierda a derecha a través de un zaguán con arco de medio punto con impostas molduradas, tiene una reja de hierro, su cubierta es inclinada a una agua de ladrillo y terrado, los pisos son de mosaico, el aplanado en muros es de cemento, las instalaciones son aparentes sustentados con accesorios de porcelana, el interior denota un buen estado de conservación, presenta agregados en el patio, la carpintería en vanos exteriores es de la época. Su estado de conservación en general es bueno.

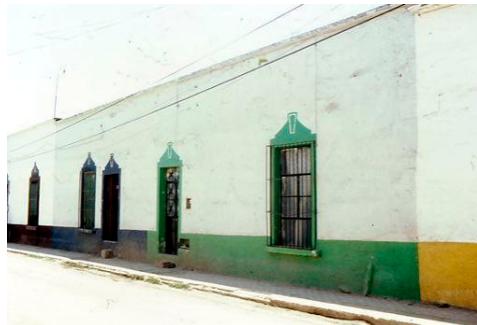
Inmueble orientado al este. Se abren en fachada cuatro vanos dos de ventana que flanquean a dos accesos todos de cerramiento recto, las ventanas tienen repisas y protecciones de hierro. El partido arquitectónico es fraccionado en dos siendo la parte izquierda dedicada a comercio y habitación y la derecha solamente a habitación, las crujías se disponen al sur y al este del patio, el portal interior con que cuenta es sustentado por pilares cuadrados, su cubierta es de ladrillo y terrado, los pisos son de mosaico, las cubiertas se encuentran reforzadas con viguetas de acero. El inmueble denota un buen estado de conservación.

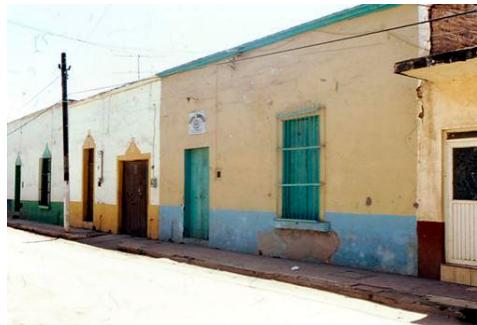
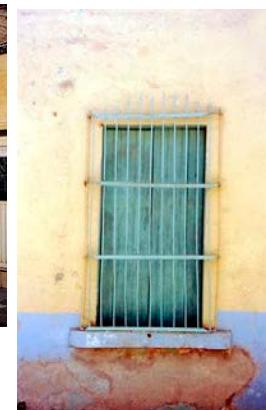
Fachada principal

No hubo acceso. En fachada se abren cuatro vanos, tres de acceso y una ventana, la última ventana de izquierda a derecha y protección de herrería, todos los vanos tienen cerramiento recto, el segundo vano de izquierda a derecha es un portón para dar acceso a vehículos, los vanos conservan carpintería de la época, por los colores de la fachada aparenta que el inmueble se encuentra fraccionado en dos, a la izquierda predomina el color crema y a la derecha el color naranja, el aplanado presenta desprendimientos, se logró observar que los muros son de adobe de un ancho aproximado de 0.65 mts. denotando un buen estado de conservación.

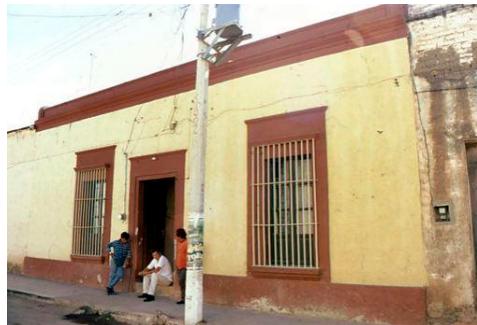
Inmueble orientado al oeste, se tuvo acceso parcial, la fachada está conformada por dos vanos para ventana con marco de aplanado, repisa, cornisuelo superior y enrejado de tipo forjado, al centro de éstas un acceso de forma rectangular con marco similar al anterior, todos los vanos conservan carpintería en buen estado de conservación, en el pretil delimita cornisa. La construcción conserva sólo la crujía frontal a la calle que es de planta arquitectónica rectangular con cubiertas de viguería y ladrillo, un zaguán central con arco de medio punto sobre pilas comunica con un pórtico interior, éste sobre elementos verticales de concreto armado, un patio cuadrangular frente a él está cubierto con lámina transparente de fibra de vidrio, en torno de éste se han erguido construcciones contemporáneas. Los pisos son de mosaico de fabricación reciente, la fachada presenta deterioros en aplanados con desprendimientos menores de material.

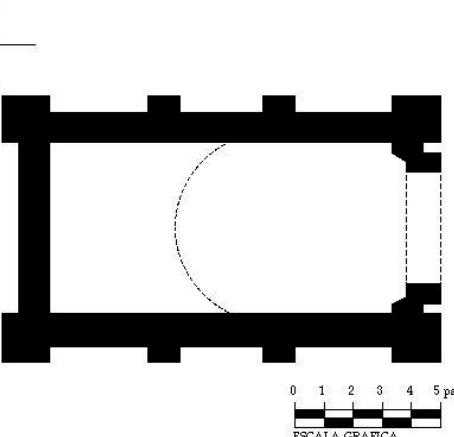
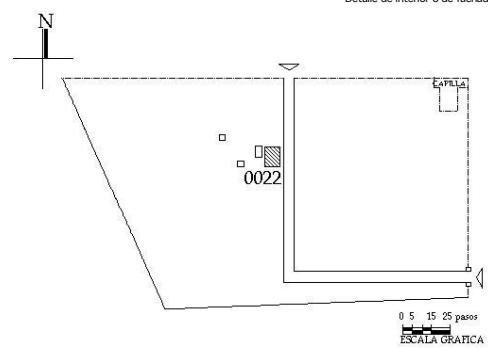
Fachada principal

que sustenta cruz en cantería con relieves fitomorfos, se observa un pretil en las cuatro fachadas con jarrones de barro sobre de él; la herrería en el vano de acceso es ornamentada con cruces forjadas, el interior no tiene piso pudiéndose observar la fosa, las partes este y oeste son coronadas por un entablamento con figuras geométricas en el friso, el estado de conservación en general es regular requiriendo de atención.

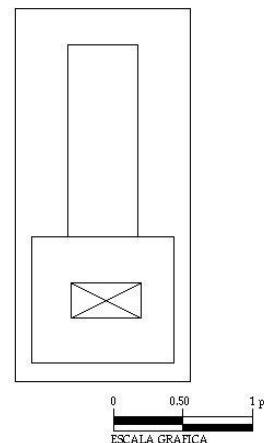
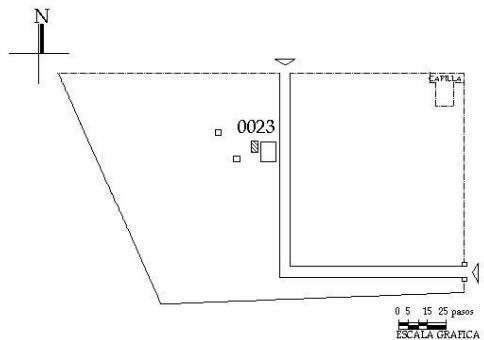
Fachada principal

El monumento se localiza dentro del Panteón Municipal 109 pasos del muro este y 41 pasos al muro norte, es de tipo sarcófago orientado al sur, en su cabecera se levanta un pedestal con ornamentación fitomorfa a manera de guirnaldas en los lados este y oeste, en norte se encuentra la placa descrita, corona al inmueble un elemento de piedra tipo almena que se encuentra roto, la tumba denota erosiones y crecimiento de musgo en sus paredes por lo que ha tomado un color oscuro casi negro.

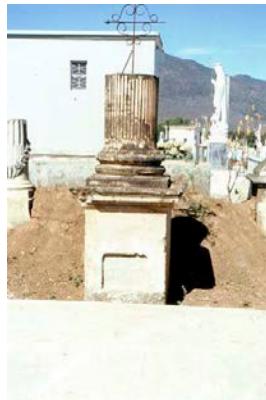
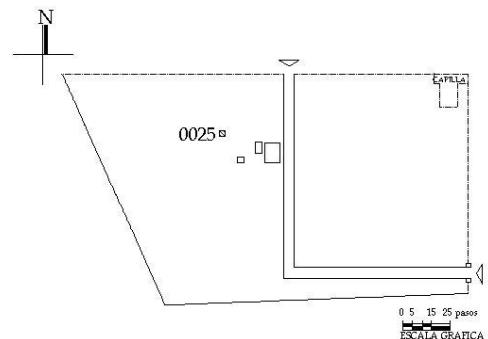
Fachada principal

El inmueble se encuentra dentro del Panteón Municipal, simula una columna cortada con basa y la parte del fuste que tiene es estriado, sus aristas se encuentran deterioradas, el aplanado desprendido en parte, es rematado por una cruz de fierro forjado.

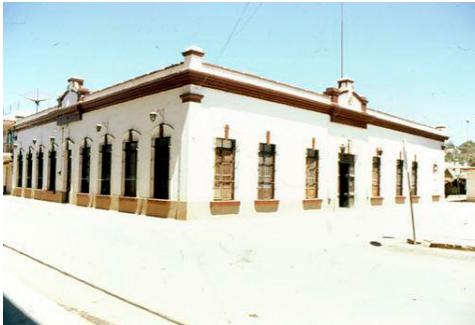
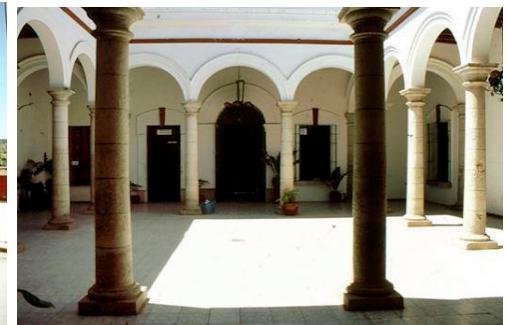
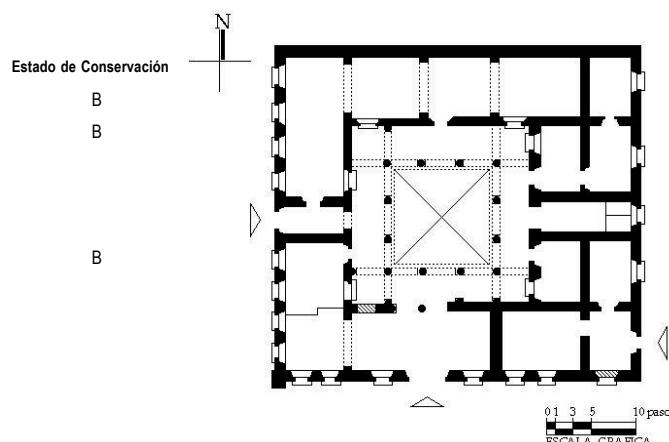
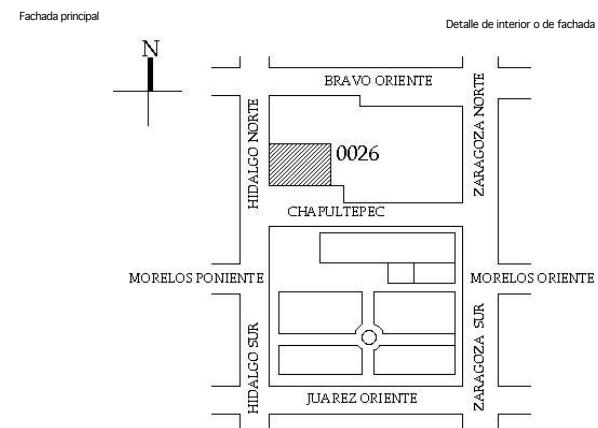
**7. OBSERVACIONES**  
 Inmueble compuesto por tres fachadas, la principal por la calle Morelos con ocho vanos, siete de ventana y uno de acceso, con enmarcamientos recubiertos de aplanado, cerramiento recto y rematados por una línea curva moldurada con clave en relieve, las ventanas tienen repisa y protecciones de fierro, uno se encuentra semitapiado conservando la herrería y los marcos, el de acceso es de mayores dimensiones con ornamentaciones geométricas y fitomorfas en relieve en sus postigos, la fachada es flanqueada por pilastres de fuste cuadrado que sustentan la cornisa, en el eje del acceso existe un frontón curvo con un escudo nacional en relieve en color dorado en el timpano, sobre de él una almena y una asta bandera, por la calle Hidalgo contiene ocho vanos de iluminación, el de acceso al centro, con el timpano del frontón liso; por calle Chapultepec se aprecian cinco vanos, el de acceso encuentra modificado, ventana de apertura reciente, los de ventana, tienen las mismas características de los de la fachada principal incluyendo a los interiores, corre por los paramentos un rodapié de piedra, las repisas, claves y cornisa son en color rojo. La planta arquitectónica es de forma cuadrada, con patio central rodeado por corredores cubiertos sustentado por arquería de medio punto y columnas, las crujías se disponen en su entorno, por la calle Hidalgo se accede por un zaguán que termina con un vano enmarcado por jambas y arco de medio punto, frente a éste se encuentra otro vano similar, dando acceso a los sanitarios que son contemporáneos, el patio es rematado por un pretil con cornisa; la cubierta de la crujía norte es sustentada por arcos de medio punto, los pisos son de mosaico, los vanos conservan carpintería de la época, el estado de conservación es bueno en general.

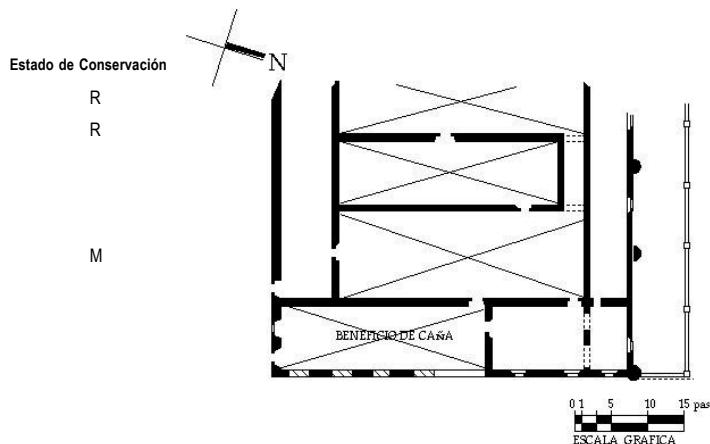
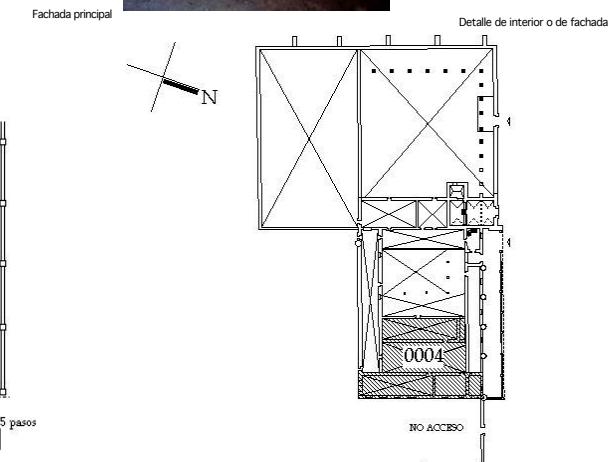
Las crujías destinadas al beneficio de la caña de azúcar se ubican al noreste y noroeste del patio de la casa del hacendado, son cuatro largas crujías rectangulares en mal estado debido al abandono, una de ellas conserva en ruinoso estado su cubierta de estructura de madera y teja acanalada de barro, la crujía para el beneficio de la caña de azúcar conserva una chimenea de piedra, adobe y tabique, carece de cubierta, las tres crujías restantes se encuentran parcialmente cubiertas por vegetación, algunas zonas conservan pisos de cemento pulido, restos de tinas y piezas de maquinaria se hallan dispersas en la construcción. ( Vid. fichas 0001, 0002, 0003 y 0005 ).

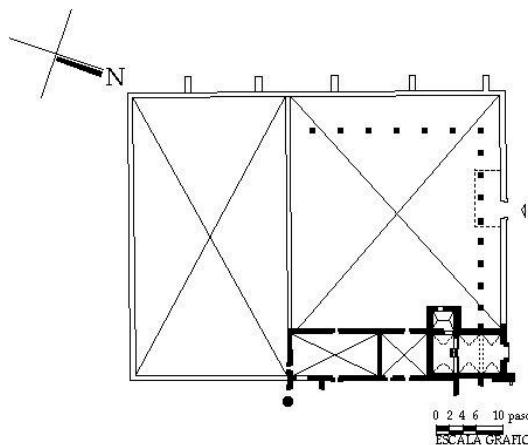
Fachada principal

El área de corrales colinda al sureste de la casa del hacendado, la construcción es un gran solar de planta rectangular cuyas fachadas en adobe aparente se ven reforzadas por contrafuertes del mismo material, su acceso es un vano de forma rectangular con dintel de madera y carpintería en mal estado de conservación, la planta arquitectónica es rectangular dividida en dos secciones transversalmente, la primera y mayor de ellas es un zona que conserva en ruinoso estado áreas aporticadas a lo largo de los muros sureste y suroeste sobre pilares de tabique, la cubierta es a base de estructura de madera y teja acanalada de barro en deplorable estado de conservación, la sección menor es un solar de planta arquitectónica rectangular con un acceso por la parte posterior, no se tuvo acceso a ella. ( Vid. fichas 0001, 0002, 0003 y 0004 ).
